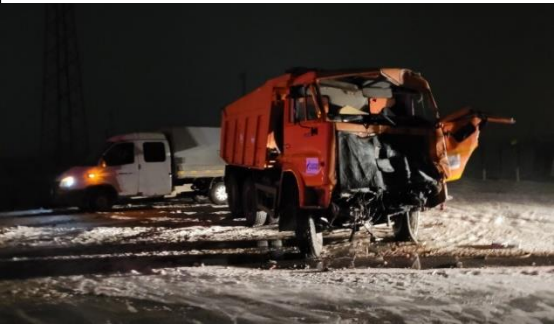
| <b>Место для фотографии:</b> | <b>Краткое описание происшествия:</b><br>Водитель стороннего автомобиля MERCEDES BENZ ACTROS 184 выехал на полосу встречного движения, где произошло столкновение с движущимся во встречном направлении автомобилем КАМАЗ-65115N, принадлежащем ООО «Газпром добыча Уренгой». | |
| <b>Последствия:</b><br>Тяжелая травма водителя ООО «Газпром добыча Уренгой». | | |
| <b>Причинные факторы:</b> Сложные дорожно-климатические условия.<br><b>Способствующие факторы:</b> Движение в ночное время суток.<br><b>Коренные причины:</b> Нарушение водителем стороннего автомобиля требований п.10.1 Правил дорожного движения РФ: «Водитель должен вести транспортное средство со скоростью, не превышающей установленного ограничения, учитывая при этом интенсивность движения, особенности и состояние транспортного средства и груза, дорожные и метеорологические условия, в частности видимость в направлении движения. Скорость должна обеспечивать водителю возможность постоянного контроля за движением транспортного средства для выполнения требований Правил». | | |

| <b>Категория происшествия:</b> | <b>«А» несчастный случай на производстве</b> | <b>Мероприятия по предупреждению происшествий:</b><br>1. Довести до сведения работников (в части касающейся) обстоятельства и причины дорожно-транспортного происшествия, повлекшего несчастный случай.<br>2. Провести водителям автомобилей внеплановый инструктаж по обеспечению безопасности дорожного движения при работе в осенне-зимний период с учетом специфики выполняемой работы и региона.<br>3. Продолжить работу по исполнению Плана мероприятий по предупреждению дорожно-транспортных происшествий в организациях ПАО «Газпром», утвержденного 09.08.2020 заместителем Председателя Правления ПАО «Газпром» В.А. Маркеловым (далее – План мероприятий).<br>4. Продолжить обучение практическим навыкам безопасного вождения (контраварийного или защитного) водителей транспортных средств на базе лицензированных обучающих организаций в соответствии с требованиями пункта 11 Плана мероприятий. |

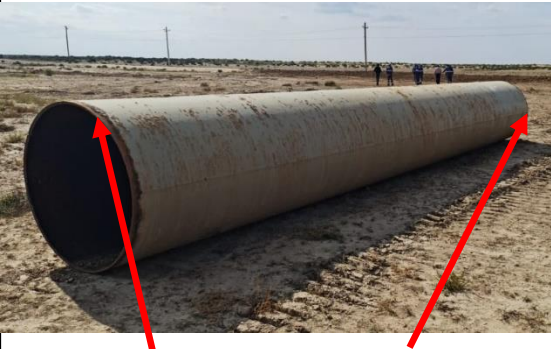
| <b>Место для фотографии:</b> | <b>Краткое описание происшествия:</b><br>08.09.2021<br>приблизительно в 09:50 газорезчик производил черновую резку катушки на демонтированной трубе Ду1400 мм за пределами рабочей зоны огневых работ. В это время, проезжавший рядом трубоукладчик, задел противовесами трубу. Труба сдвинулась и травмировала стопу газорезчика. | |
| <div> <div> <b>Место столкновения трубоукладчика с трубой Ду 1400</b> </div> <div> <b>Место нахождения газорезчика в момент столкновения</b> </div> </div> | | |
| <b>Последствия:</b><br>Тяжелая травма газорезчика ООО «Газпром трансгаз Махачкала» (размозжение левой стопы, открытый перелом 2-3-4-5 плюсневых костей со смещением) | | |
| <b>Причинные факторы:</b><br>1. Нарушение правил выполнения работ.<br>2. Неправильные приоритеты (безопасность не на первом месте).<br><b>Способствующие факторы:</b><br>Не идентифицирована опасность получения травмы неподвижными предметами, оборудованием и деталями в результате столкновения с ними движущихся машин, механизмов.<br><b>Коренные причины:</b><br>1. Отсутствие контроля со стороны ответственного за проведение огневых работ.<br>2. Нарушение машинистом трубоукладчика требований инструкции по охране труда. | | |

| | <b>«А» несчастный случай на производстве</b> | <b>Мероприятия по предупреждению происшествий:</b><br>1. Довести до всех работников информацию об обстоятельствах и причинах несчастного случая.<br>2. Провести (при необходимости) внеплановую идентификацию и оценку рисков в подразделениях, осуществляющих работы, связанные с ремонтом трубопроводов.<br>3. Ознакомить всех заинтересованных работников с результатами внеплановой идентификации и оценки рисков. |

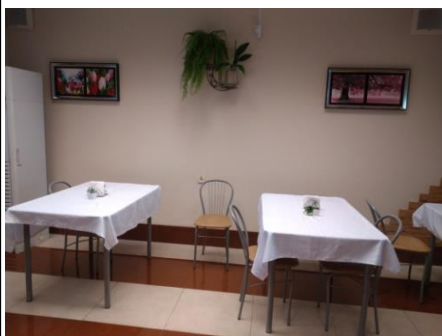
| Место для фотографии: | <div></div> <b>Краткое описание происшествия:</b> Уборщик производственных помещений поливала цветы в обеденном зале № 1 столовой № 35. Часть цветов была расставлена в подвесных кашпо на стенах обеденного зала. Один цветок расположен на высоте недоступной с пола. Для того, чтобы его полить она встала на стул. Полила цветок. Во время спуска со стула упала. Получены травмы: закрытый оскольчатый перелом левого луча со смещением. Закрытый перелом левой пяточной кости со смещением. | |
| <b>Последствия:</b><br>Легкая травма уборщика ООО «Газпром питание». | | |
| <b>Причинные факторы:</b><br>Неверная оценка работником риска получения травмы при выполнении работ на незначительной высоте (выше поверхности пола), не обусловленных производственной инструкцией.<br><b>Способствующие факторы:</b><br>Нарушение работником требований инструкции по охране труда<br><b>Коренные причины:</b><br>1. Несоблюдение требований по пересмотру инструкции по охране труда для уборщика производственных и служебных помещений.<br>2. Непринятие мер личной безопасности (нарушение требований инструкции по охране труда ИОТ-П-011-2016). | | |

| Категория происшествия: | «А» несчастный случай на производстве | <b>Мероприятия по предупреждению происшествий:</b><br>1. Довести до всех работников обстоятельства данного происшествия.<br>2. При поручении работнику выполнения работ, не входящих в перечень его обязанностей, проводить целевые инструктажи или включить данный вид работ в инструкцию по охране труда.<br>3. В случае необходимости разработать или скорректировать План по предупреждению падений работников. |

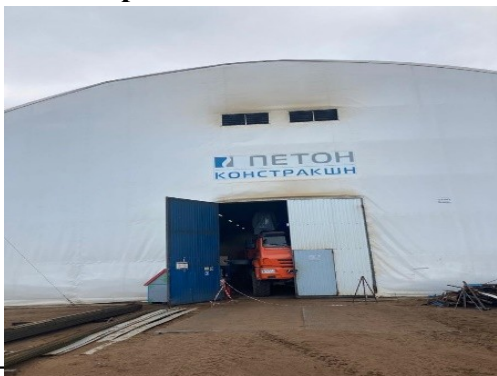
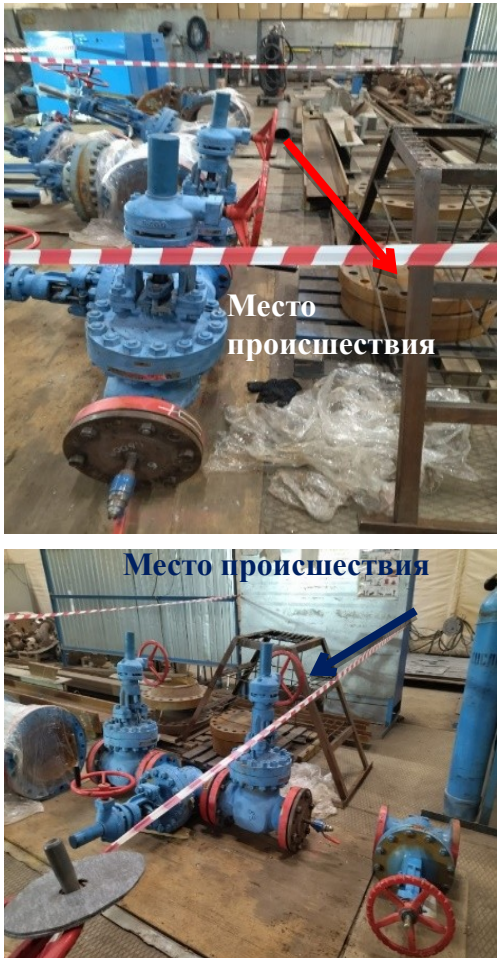
| <b>Фотографии места происшествия:</b><br> | <b>Краткое описание происшествия:</b><br>Слесарь-ремонтник (командирован в ООО «Газпром СПГ Портовая») при проведении работ по ревизии запорной арматуры травмировал палец левой руки. | |

Травматическая ампутация ногтевой фаланги 3 пальца левой кисти.

1. Нарушение правил выполнения работ.
2. Отсутствие четкого распределения обязанностей среди персонала.

1. Перед выполнением задачи не установлен соответствующий ей уровень контроля.
2. Отсутствовало налаженное взаимодействие с персоналом со стороны руководства (в т.ч. и заказчика с подрядчиком).
3. Непринятие мер личной безопасности со стороны пострадавшего.

| <b>Категория происшествия:</b> | <b>«А» несчастный случай на производстве</b> | <b>Мероприятия по предупреждению происшествий:</b><br>1. Довести обстоятельства несчастного случая до всех работников.<br>2. Провести внеплановые инструктажи по охране труда работникам, участвующим в работах по ремонту и обслуживанию производственного оборудования.<br>3. Работникам, направляемым в служебные командировки в сторонние организации, не приступать к выполнению работ без получения соответствующих инструктажей (вводный, первичный, целевой) в зависимости от вида выполняемых работ.<br>4. Разработать и утвердить (при необходимости) инструкцию по охране труда для работников, направляемых в командировки в сторонние организации, содержащую единые требования к организации допуска и порядка взаимодействия со сторонними организациями в области охраны труда, промышленной, пожарной безопасности.<br>5. Провести (при необходимости) корректировку или внеплановую идентификацию и оценку рисков в подразделениях, осуществляющих работы, связанные с ремонтом и обслуживанием производственного оборудования. |

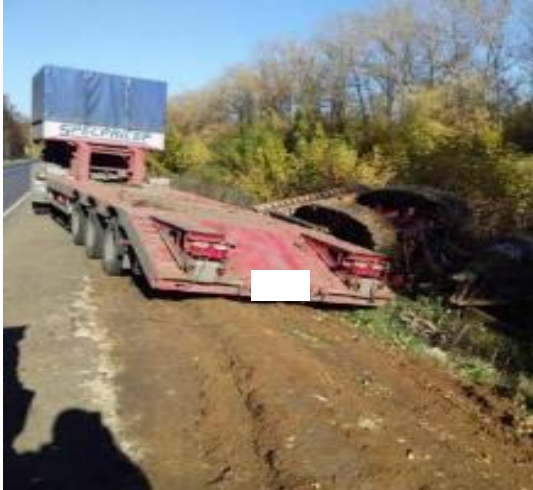
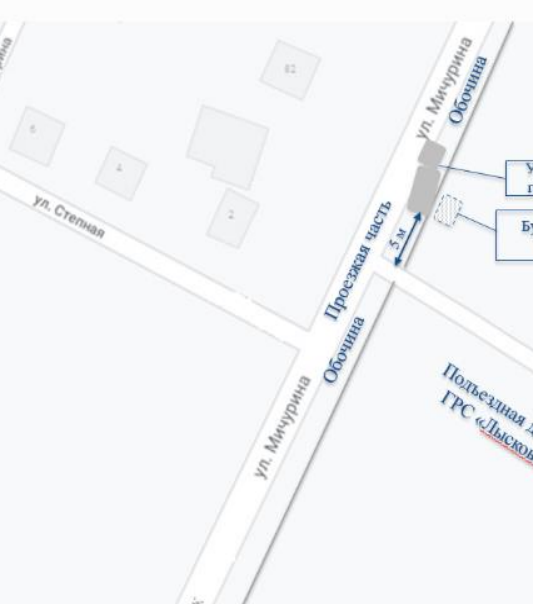
| | <b>Краткое описание происшествия:</b><br>в 13:00 при погрузке на трал бульдозера ДТ-75, машинист попытался проехать по тралу для выравнивания бульдозера, из-за наклона платформы произошло опрокидывание бульдозера в кювет на крышу кабины, в результате погиб машинист ДТ-75. | |

Смерть машиниста бульдозера 6 разряда в результате полученных травм, не совместимых с жизнью (тупая сочетанная травма грудной клетки).

Ошибочно выбранное место погрузки дорожно-строительной техники.

1. Нарушение требований инструкций по охране труда водителем тягача;
2. Нарушение требований инструкций по охране труда машинистом бульдозера;
3. Непринятие мер личной безопасности со стороны пострадавшего.

| Категория происшествия: | «А» несчастный случай на производстве | <b>Мероприятия по предупреждению происшествий:</b><br>1. Довести обстоятельства несчастного случая до всех работников.<br>2. Провести внеплановый инструктаж водителям автомобилей, осуществляющим перевозку дорожно-строительной техники, и машинистам дорожно-строительной техники в объеме программы проведения первичного инструктажа на рабочем месте с учетом обстоятельств происшествия.<br>3. Провести (при необходимости) корректировку или внеплановую идентификацию и оценку рисков в подразделениях, осуществляющих работы, связанные с перевозкой дорожно-строительной техники.<br>4. Разработать или скорректировать (при необходимости) инструкции по охране труда для водителей автомобилей, осуществляющих перевозку дорожно-строительной техники, и машинистов дорожно-строительной техники с целью недопущения подобных несчастных случаев в будущем. |

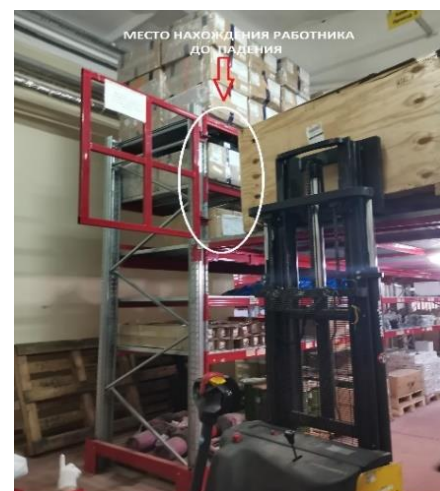
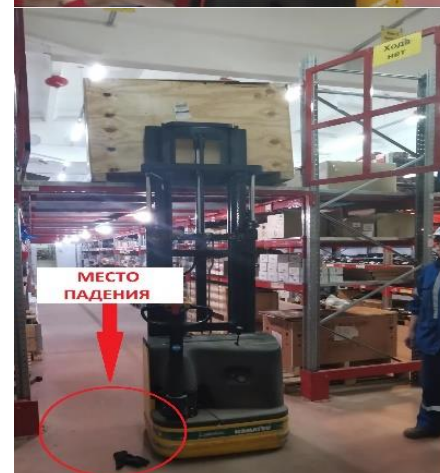
Стропальщик, при комплектации МТР под погрузку на складском мезонине (на высоте ~2,2 м), оступился и упал с мезонина на бетонный пол. 29.09.2021 пострадавший от полученных травм скончался.

Во время выполнения работ в зоне комплексации МТР, на мезонине, на высоте 2,2 м, были открыты двухстворчатые распашные ворота ограждения, конструктивно открывающиеся наружу

Стропальщик стоял непосредственно на не огражденном краю мезонина на высоте 2,2 м и закручивал саморезы в крышку фанерного ящика с МТР без применения СИЗ от падения

Конструкция ворот ограждения мезонина (открывающиеся наружу двери) не обеспечивает ограждение места выполнения работ на мезонине высотой 2.2 м

Отсутствие страховочной системы (включая СИЗ) от падения с высоты на мезонине. БАРЬЕР КБ РВ.01. «Применение работником системы непрерывной страховки при выполнении работ на высоте, включая подъем и спуск»

Оснастить все мезонины воротами, конструкция которых обеспечивает изоляцию персонала склада от нахождения в зоне открытого (не огражденного) участка мезонина.

Приобрести специализированную тару для перемещения грузов штабелерами и погрузчиками на мезонин. Пересмотреть технологические карты на перемещение грузов штабелерами и погрузчиками по территории складов, включив в них требования и порядок безопасного использования специализированной тары.

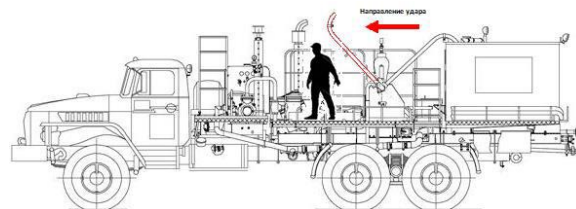
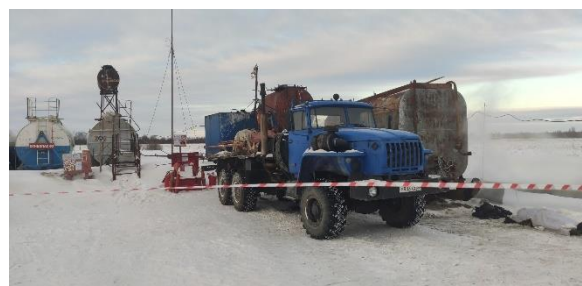
Моторист ЦА-320 выполнял операцию по перекачке нефтесодержащей жидкости (НСЖ) из временной стационарной емкости, расположенной на площадке строительства разведочной скважины, в мерный бак ЦА-320 для последующей перекачки в расходную емкость котельной установки. Запустив насос ЦА-320 в работу, пострадавший покинул кабину ТС и поднялся на платформу ЦА-320, что бы убедиться в подаче НСЖ в мерный бак ЦА-320. Увидев, что подача отсутствует, моторист повернулся спиной к мерному баку и направился в сторону кабины ТС, в этот момент происходит, обрыв трубы сброса от мерного бака и удар трубой в затылочную часть головы работника. В результате работник получил травмы, не совместимые с жизнью.

Крепление трубы сброса выполнено без дополнительной страховки, предотвращающей откидывание трубы сброса от мерного бака в случае повреждения крепления.

Моторист цементирующего агрегата (пострадавший) запустил насос ЦА-320 без предварительного прогрева паром трубы сброса продукта перекачки, в которой находилась ледяная пробка, вызвавшая увеличение давления в трубе сброса и последующий резкий выход жидкости из трубы (гидроудар) в мерный бак.

Моторист цементирующего агрегата (пострадавший), не отключив насос ЦА-320, находился на платформе обслуживания с правой стороны ЦА-320 - в опасной зоне работы верхнего оборудования.

Провести проверку наличия и исправности страховочных/предохранительных креплений трубы сброса у ЦА, находящихся в работе. Установить на все используемые ЦА, дополнительное предохранительное крепление трубы сброса, согласно требованиям завода-изготовителя либо требованиям, согласованным с заводом-изготовителем

Включить в инструкцию по охране труда для мотористов ЦА порядок безопасного выполнения работ в зимний период для предотвращения образования ледяных пробок в трубе сброса: обязательную очистку трубы сброса от жидкости после завершения операций и отогрев трубы сброса перед запуском насоса в работу

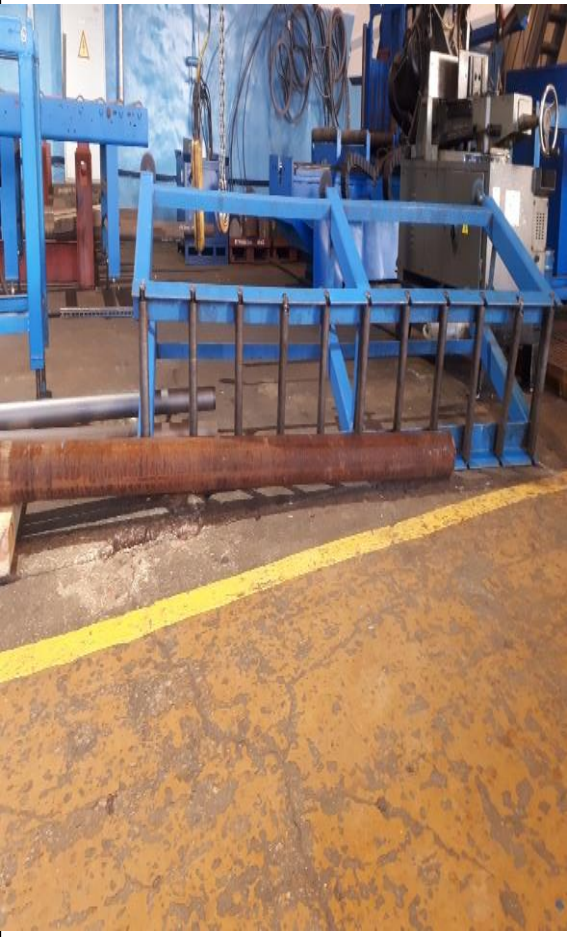
| <b>Место для фотографии:</b> | <b>Краткое описание происшествия:</b><br>Чистильщик металла при помощи кран-балки, управляемой с пола, переместил металлический круг, весом 180 кг, на стол для заготовок. Произвел расстроповку груза, не сняв стропа, не закрепив освободившиеся крюки стропа, начал подъем вверх. При подъеме свободный крюк стропа зацепился за стол и начал его опрокидывать. Работник попытался удержать стол от падения, продолжая нажимать кнопку подъема на пульте управления кран-балкой. В результате стол опрокинулся, и чистильщик металла получил удар по ноге металлическим кругом, упавшим вместе со столом. | |
| <b>Последствия:</b><br>Открытый перелом нижней трети костей левой голени со смещением отломков. Степень тяжести - тяжелая | | |

Методы надзора (ответственный, не проконтролировал соблюдение работником использования безопасных методов и приемов труда в соответствии с инструкцией по охране труда).

Нарушение чистильщиком металла требований инструкции по охране труда (при выполнении работ с применением подъемных сооружений, управляемых с пола).

| <b>Категория происшествия:</b> | <b>«А» несчастный случай на производстве</b> | <b>Мероприятия по предупреждению происшествий:</b><br>1. Обстоятельства и причины несчастного случая довести до сведения всех работников ДО.<br>2. Провести внеплановый инструктаж по охране труда работникам, выполняющим погрузо-разгрузочные работы.<br>3. Скорректировать (при необходимости) инструкции по охране труда для стропальщиков и работников, использующих грузы - подъемное оборудование, управляемое с пола.<br>4. Провести (при необходимости) внеплановую идентификацию опасностей и оценку рисков. |

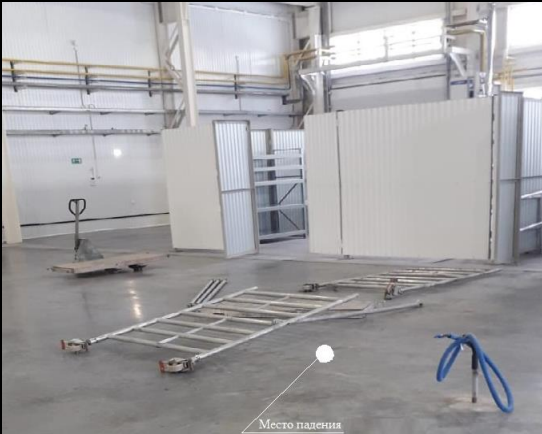
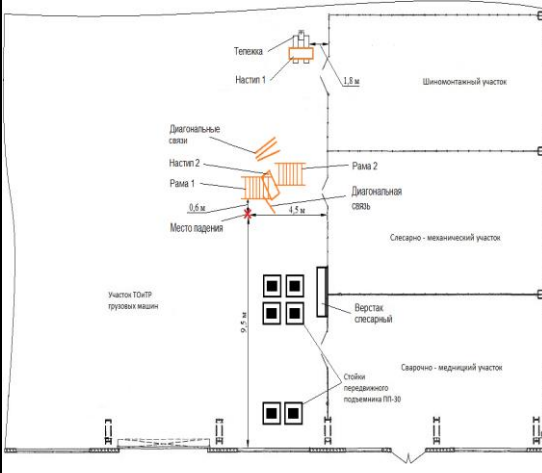
| <div></div> | | <b>Краткое описание происшествия:</b> Слесарь по ремонту дорожно-строительных машин и тракторов выполнял работы по демонтажу вышки-тура. Для демонтажа двух горизонтальных настилов он поднялся на третью ступень рамы вышки-тура с внутренней стороны (на высоту 0,98 м). При демонтаже второго горизонтального настила вышка-тура потеряла устойчивость и начала падать (складываться), в результате чего работник соскочил с неё и упал на бетонный пол.<br><b>Последствия:</b> Закрытый перелом 5 плюсневой кости левой стопы. Травма относится к легкой степени тяжести. |
| <b>Причинные факторы:</b><br>1. Исполнителям не проведен инструктаж о мерах безопасности при выполнении работ по разборке вышки-тура.<br>2. Не разработаны мероприятия по безопасному проведению работ.<br><b>Способствующие факторы:</b><br>Неудовлетворительное осуществление контроля за выполнением требований производственной безопасности со стороны руководителя производства работ. | | |

1. Неудовлетворительная организация работы (руководителем не определены этапы и последовательность выполнения работ, возможные опасности и риски выполняемых работ по разборке вышки-тура).
2. Личная неосторожность пострадавшего работника.

| Категория происшествия | «А» несчастный случай на производстве | <b>Мероприятия по предупреждению происшествий:</b><br>1. Довести обстоятельства несчастного случая до всех работников.<br>2. Провести (при необходимости) корректировку или внеплановую идентификацию и оценку рисков в подразделениях, осуществляющих работы, связанные с монтажом/демонтажом строительных лесов, в т.ч. вышек - туров.<br>3. Разработать или скорректировать (при необходимости) инструкции по охране труда для работников, осуществляющих работы, связанные с монтажом/демонтажом строительных лесов, в т.ч. вышек - туров.<br>4. Актуализировать (при необходимости) План мероприятий по предупреждению травматизма при работе на высоте.<br>5. Обеспечить исполнение установленных требований производственной безопасности при проведении работ: выдачу задания с оформлением в журнале, проведение инструктажа по безопасности проводимых работ, разработку мероприятий по безопасному проведению работ.<br>6. Обеспечить допуск к проведению работ, только обученного и аттестованного персонала.<br>7. Обеспечить контроль за выполнением требований производственной безопасности со стороны руководителей производства работ. |

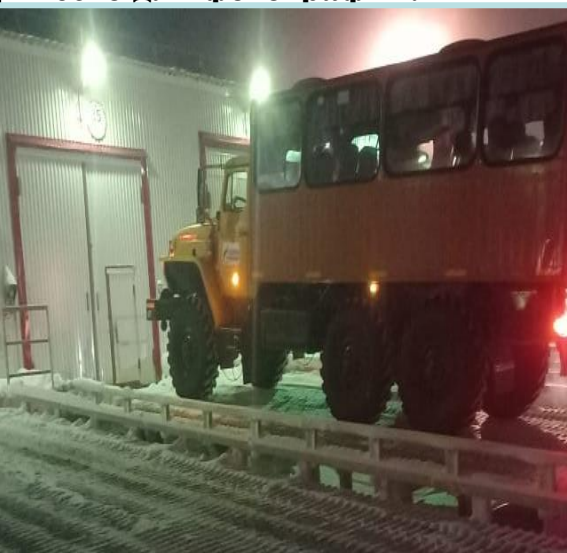
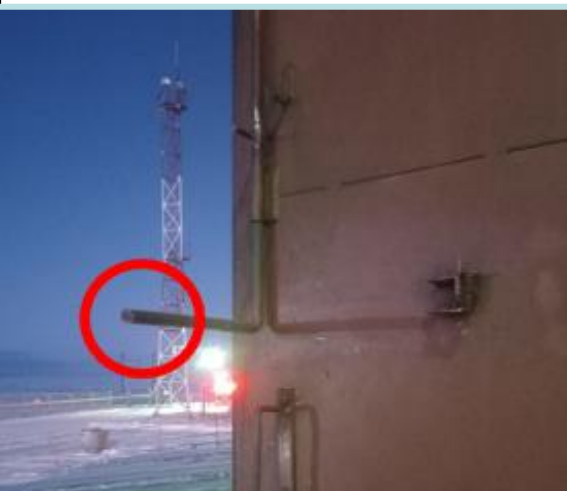
**Краткое описание происшествия:** При постановке автомобиля в гаражный бокс, водитель автомобиля открыл верхнее запорное устройство ворот, не зафиксировал его и открыл створку ворот. Створка ворот под действием силы ветра с большой скоростью открылась, ударила об ограждающий элемент пандуса и остановилась. Водитель держась за ручку ворот и двигаясь по инерции вместе со створкой ворот, ударился головой о выступающий рычаг верхнего запорного устройства, повредил левый глаз, потерял равновесие и упал в проем.

между пандусами на снег с высоты 1,2 метра.

**Последствия:** тяжелая травма работника.

1. Неблагоприятные метеорологические условия (сильные порывы ветра).
2. У специалистов отсутствуют функции контроля в период действия неблагоприятных погодных условий и сигнала «штормовое предупреждение»

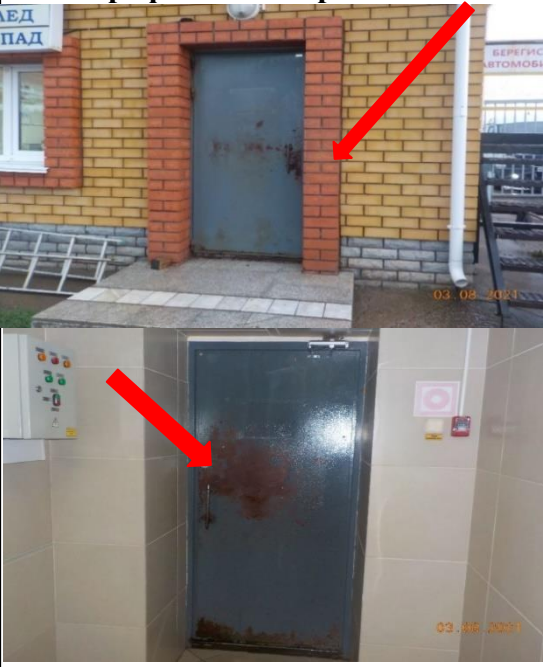
| <b>Фотографии места происшествия:</b><br> | <b>Краткое описание происшествия:</b> В 13:02 охранник открыл металлическую дверь, в этот момент сильный порыв ветра толкнул дверь в сторону охранника, правая рука соскользнула с ручки и была травмирована дверью. | |

Травматический отрыв ногтевой фаланги 2-го пальца и неполный отрыв ногтевой фаланги 3-го пальца правой руки

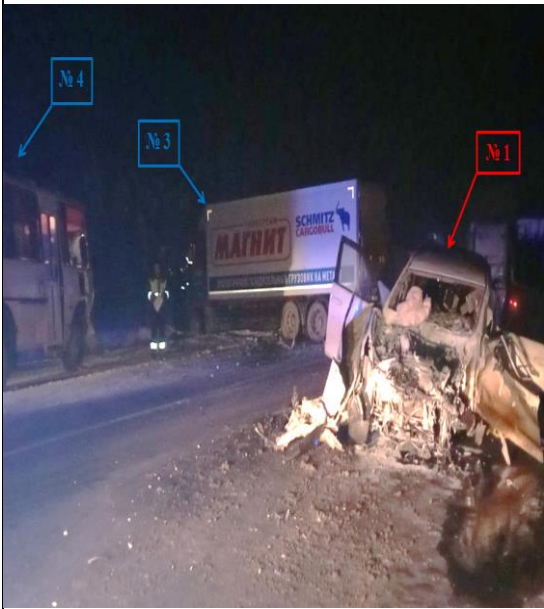
| Место фотографии: | | <b>Краткое описание происшествия:</b><br>Водитель УТТиСТ, управляя составом транспортных средств из легкового автомобиля TOYOTA LAND CRUISER 150 PRADO, принадлежащего ООО «Газпром трансгаз Сургут», и личного прицепа МЗСА, не выбрал безопасную скорость движения, утратил контроль за движением состава транспортных средств, допустил выезд на полосу, предназначенную для встречного движения, где произошло столкновение со сторонним грузовым автомобилем MAN, двигающимся во встречном направлении. В результате удара прицеп отсоединился от автомобиля TOYOTA LAND CRUISER 150 PRADO и столкнулся со сторонним автобусом ПАЗ, который двигался следом за грузовым автомобилем MAN по своей полосе движения. |

1. Не осуществлялся контроль работы водителя на линии с помощью программного обеспечения «Monitor 3s» специалистами ООО «Газпром трансгаз Сургут».
