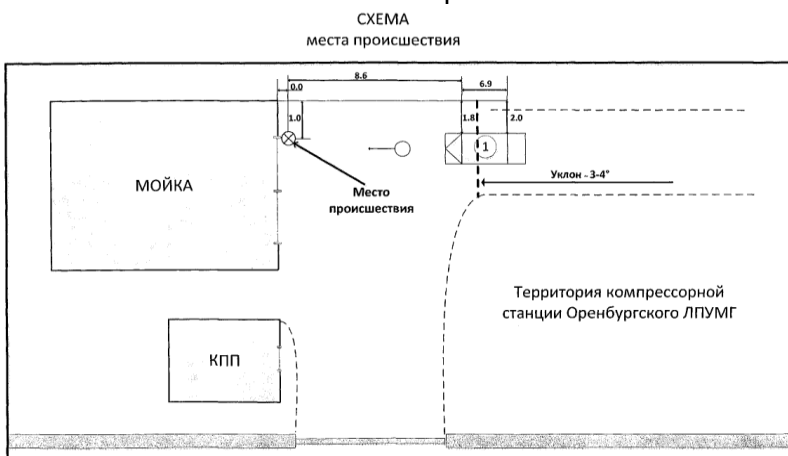
## Схема места происшествия:

1. Не был активирован ручной стояночный тормоз.
2. Не установлены противооткатные устройства.

Конструкцией автобуса предусмотрена только функция блокировки движения автобуса при открытой двери во время стоянки, управляемая от пульта дистанционного управления. Алгоритм автоматического запрета на закрытие дверей при отсутствии водителя (пульта) в салоне автобуса не предусмотрен.

1. Несоблюдение водителем Нефаз-5299-11-56 пункта 12.8 правил дорожного движения в части: «Водитель может покидать свое место или оставлять транспортное средство, если им приняты необходимые меры, исключающие самопроизвольное движение транспортного средства»;
2. Несоблюдение водителем Нефаз-5299-11-56 п.3.2.2 инструкции по охране труда для водителей автомобилей всех типов ИОТ П-19-37-002-2021.

6. Продолжить работу по исполнению Плана мероприятий по предупреждению дорожно-транспортных происшествий в организациях ПАО «Газпром», утвержденного 09.08.2020 заместителем Председателя Правления ПАО «Газпром» В.А. Маркеловым.

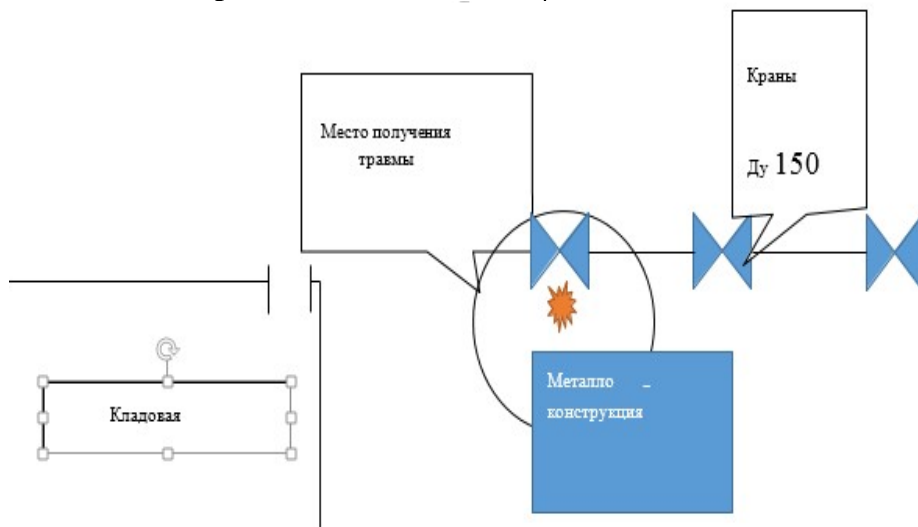
## Схема места происшествия:

| <b>Фотографии места происшествия:</b><br> | <b>Краткое описание происшествия:</b><br>Слесарь-ремонтник (командирован в ООО «Газпром СПГ Портовая») при проведении работ по ревизии запорной арматуры травмировал палец левой руки. | |

Травматическая ампутация ногтевой фаланги 3 пальца левой кисти.

1. Нарушение правил выполнения работ.
2. Отсутствие четкого распределения обязанностей среди персонала.

1. Неправильные приоритеты (безопасность не на первом месте).

1. Перед выполнением задачи не установлен соответствующий ей уровень контроля.
2. Отсутствовало налаженное взаимодействие с персоналом со стороны руководства (в т.ч. и заказчика с подрядчиком).
3. Непринятие мер личной безопасности со стороны пострадавшего.

| <b>Категория происшествия:</b> | <b>«А» несчастный случай на производстве</b> | <b>Мероприятия по предупреждению происшествий:</b><br>1. Довести обстоятельства несчастного случая до всех работников.<br>2. Провести внеплановые инструктажи по охране труда работникам, участвующим в работах по ремонту и обслуживанию производственного оборудования.<br>3. Работникам, направляемым в служебные командировки в сторонние организации, не приступать к выполнению работ без получения соответствующих инструктажей (вводный, первичный, целевой) в зависимости от вида выполняемых работ.<br>4. Разработать и утвердить (при необходимости) инструкцию по охране труда для работников, направляемых в командировки в сторонние организации, содержащую единые требования к организации допуска и порядка взаимодействия со сторонними организациями в области охраны труда, промышленной, пожарной безопасности.<br>5. Провести (при необходимости) корректировку или внеплановую идентификацию и оценку рисков в подразделениях, осуществляющих работы, связанные с ремонтом и обслуживанием производственного оборудования. |

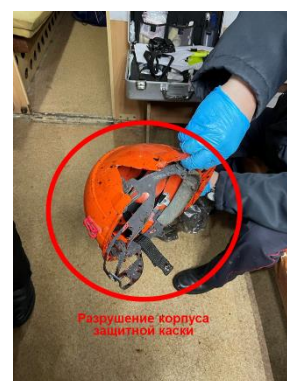
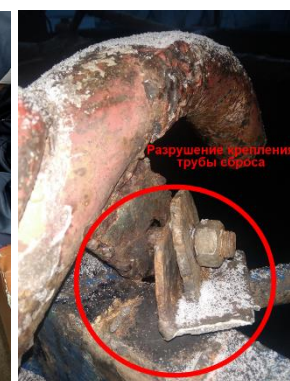
Крепление трубы сброса выполнено без дополнительной страховки, предотвращающей откидывание трубы сброса от мерного бака в случае повреждения крепления.

Использовать процедуру цветового кодирования для допуска ЦА и их аналогов на объекты производства работ. При выявлении конструктивных изменений, не согласованных с заводом-изготовителем или уполномоченным сертифицирующим органом, не допускать ЦА к эксплуатации

Запрещено находиться в опасной зоне работы верхнего оборудования.  
В зимний период времени прогревать все узлы и элементы трубной обвязки ЦА-320.  
Строго соблюдать требования инструкций по охране труда.

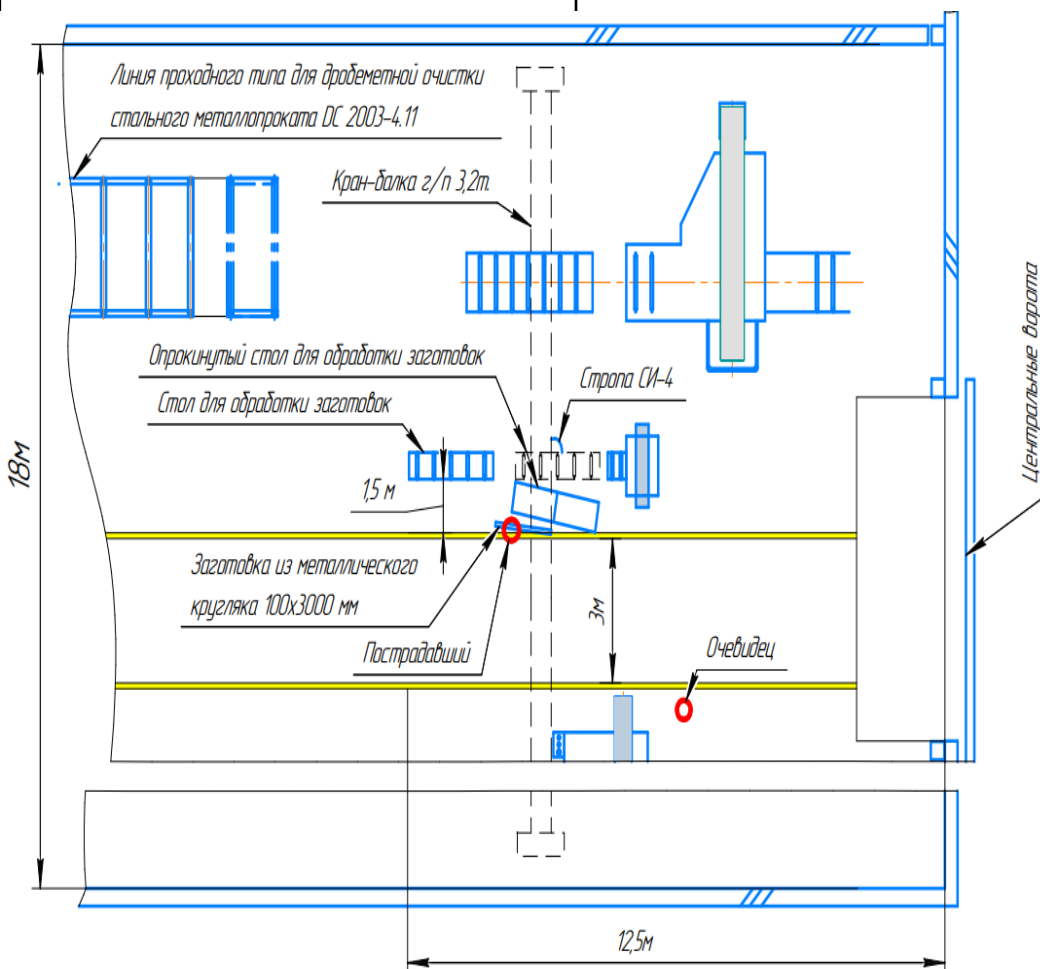
## Место для схемы:

| <b>Последствия:</b><br>Открытый перелом нижней трети костей левой голени со смещением отломков. Степень тяжести - тяжелая | | |

Методы надзора (ответственный, не проконтролировал соблюдение работником использования безопасных методов и приемов труда в соответствии с инструкцией по охране труда).

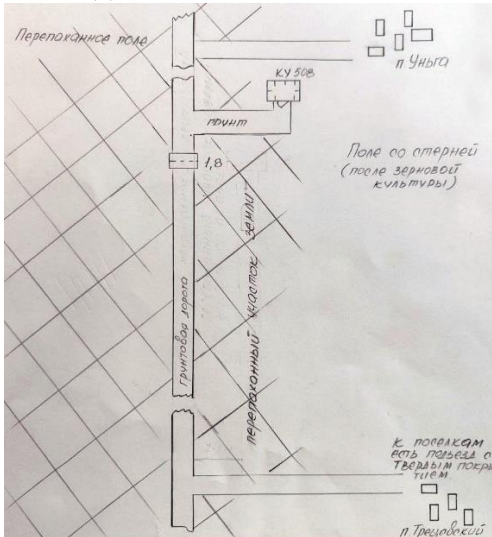
| <b>Место для фотографии</b> | <b>Краткое описание происшествия:</b><br>Автомобиль мобильной группы УАЗ ПАТРИОТ при передвижении в полевых условиях по маршруту патрулирования № 1 к крановому узлу, расположенному вблизи д. Уньга в Топкинском районе Кемеровской области, передними колесами совершил съезд в углубление (яму). В результате происшествия находившийся на переднем пассажирском сидении автомобиля УАЗ ПАТРИОТ охранник получил травму правой руки. Водитель автомобиля УАЗ ПАТРИОТ и второй охранник не пострадали. | |
| <b>Место для схемы:</b> | | <b>Последствия:</b><br>Закрытый перелом правой плечевой кости. Травма относится к легкой степени тяжести. |
| <b>Причинные и способствующие факторы:</b><br>Непригодность грунтовой дороги для проезда по маршруту патрулирования в результате воздействия на нее метеоусловий и сельскохозяйственной | | |

техники.

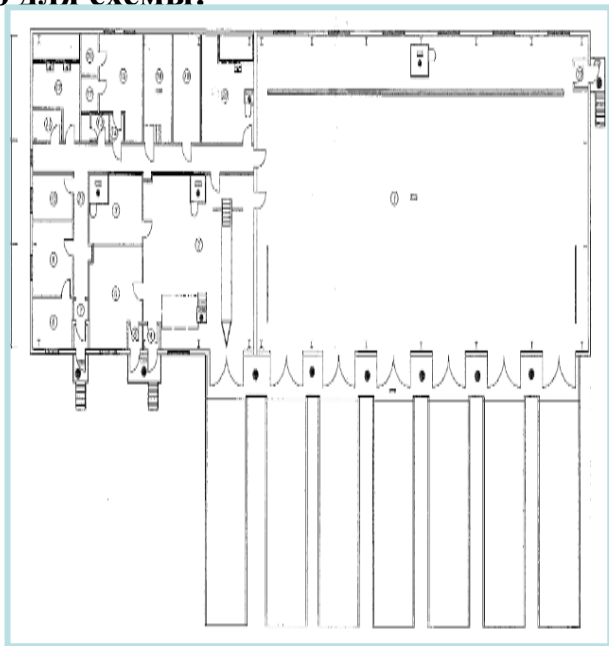
**Место для схемы:**

**Последствия:** тяжелая травма работника.

1. Неблагоприятные метеорологические условия (сильные порывы ветра).
2. У специалистов отсутствуют функции контроля в период действия неблагоприятных погодных условий и сигнала «штормовое предупреждение»

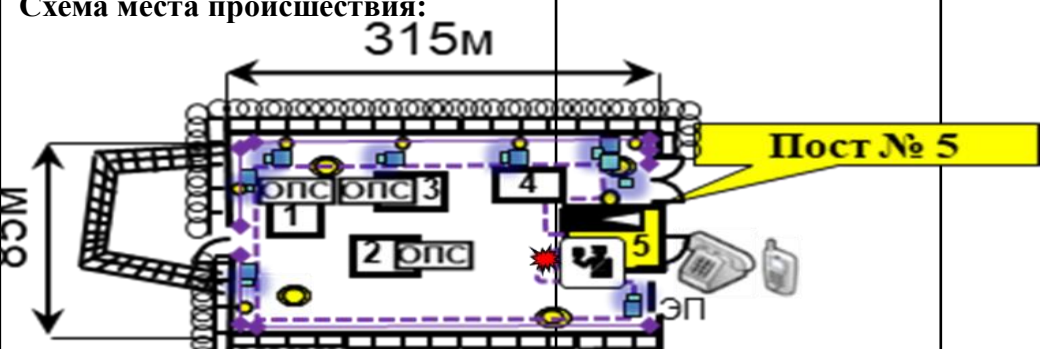
| <b>Фотографии места происшествия:</b><br> | <b>Краткое описание происшествия:</b> В 13:02 охранник открыл металлическую дверь, в этот момент сильный порыв ветра толкнул дверь в сторону охранника, правая рука соскользнула с ручки и была травмирована дверью. | |

Травматический отрыв ногтевой фаланги 2-го пальца и неполный отрыв ногтевой фаланги 3-го пальца правой руки

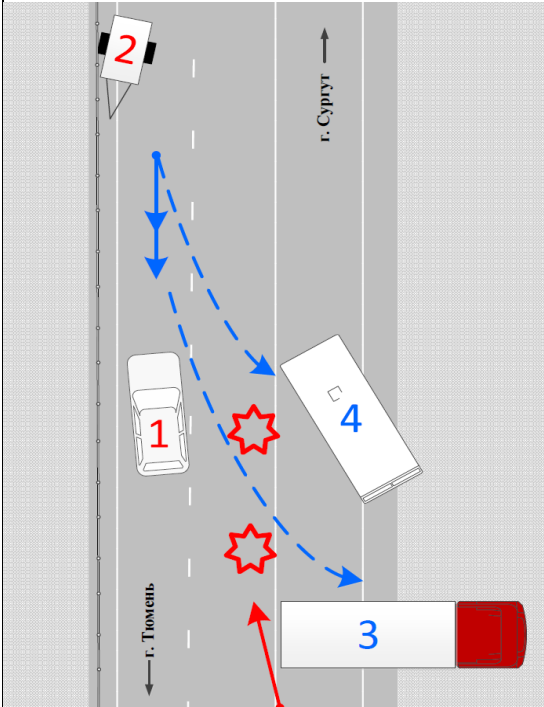
| Место фотографии: | | <b>Краткое описание происшествия:</b><br>Водитель УТТиСТ, управляя составом транспортных средств из легкового автомобиля TOYOTA LAND CRUISER 150 PRADO, принадлежащего ООО «Газпром трансгаз Сургут», и личного прицепа МЗСА, не выбрал безопасную скорость движения, утратил контроль за движением состава транспортных средств, допустил выезд на полосу, предназначенную для встречного движения, где произошло столкновение со сторонним грузовым автомобилем MAN, двигающимся во встречном направлении. В результате удара прицеп отсоединился от автомобиля TOYOTA LAND CRUISER 150 PRADO и столкнулся со сторонним автобусом ПАЗ, который двигался следом за грузовым автомобилем MAN по своей полосе движения. |

1. Не осуществлялся контроль работы водителя на линии с помощью программного обеспечения «Monitor 3s» специалистами ООО «Газпром трансгаз Сургут».
